Syndicat Mixte du bassin de l'Agout

DIAGNOSTIC DU RISQUE INONDATION SUR LES COMMUNES DE BRASSAC ET NOAILHAC

Etude hydraulique

Jun 2022

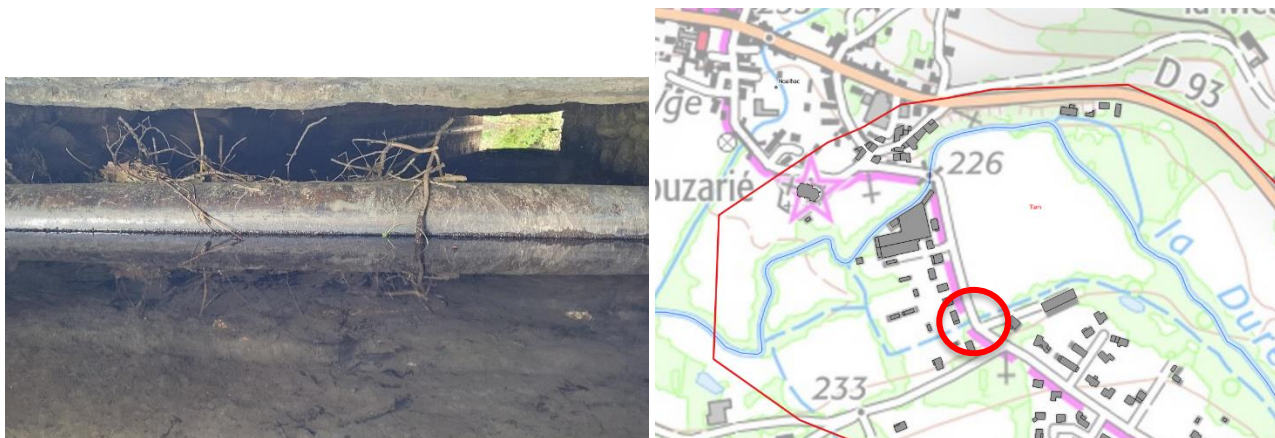
- La présence d'une conduite d'évacuation sous le pont de l'avenue Constantin de Boissezon

Illustration 3 : Conduite d'évacuation sous le pont

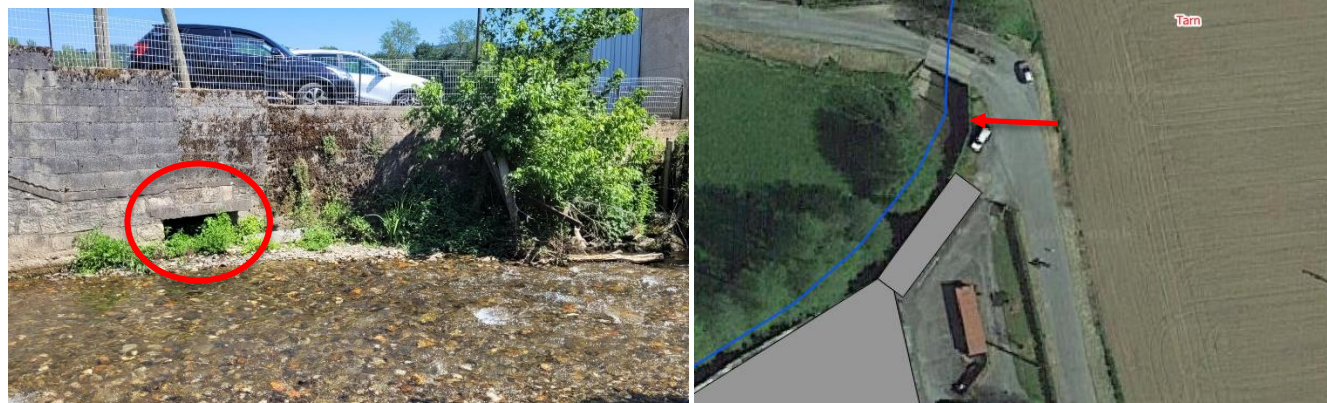
- Un ouvrage de décharge totalement obstrué à l'aval du pont qui draine les eaux présentes dans le champ vers la Durenque

Illustration 4 : Ouvrage de décharge obstrué

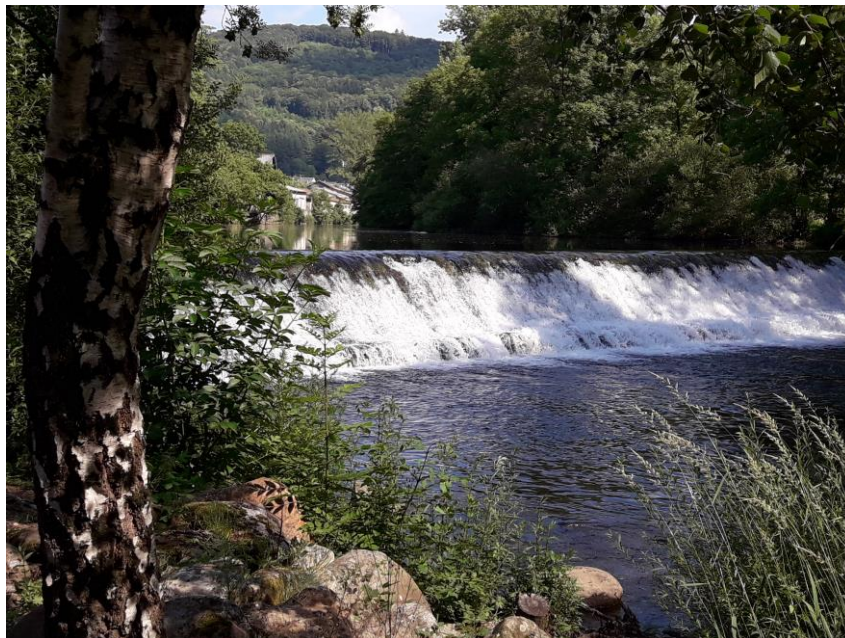
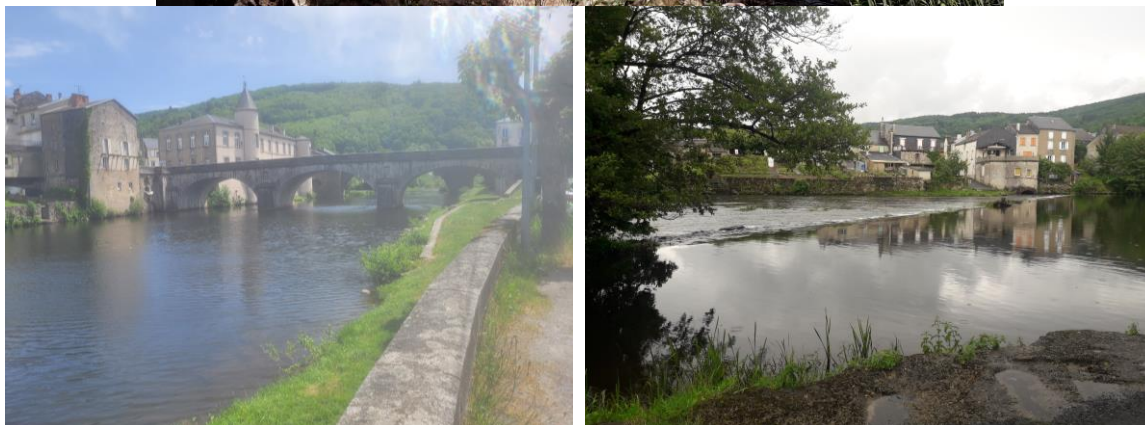
La commune de Brassac est traversée par l'Agout, de nombreux ouvrages franchissent le cours d'eau avec notamment le vieux ponts et de nombreux seuils.

Illustration 6 : Ouvrages en travers de l'Agout sur la commune de Brassac

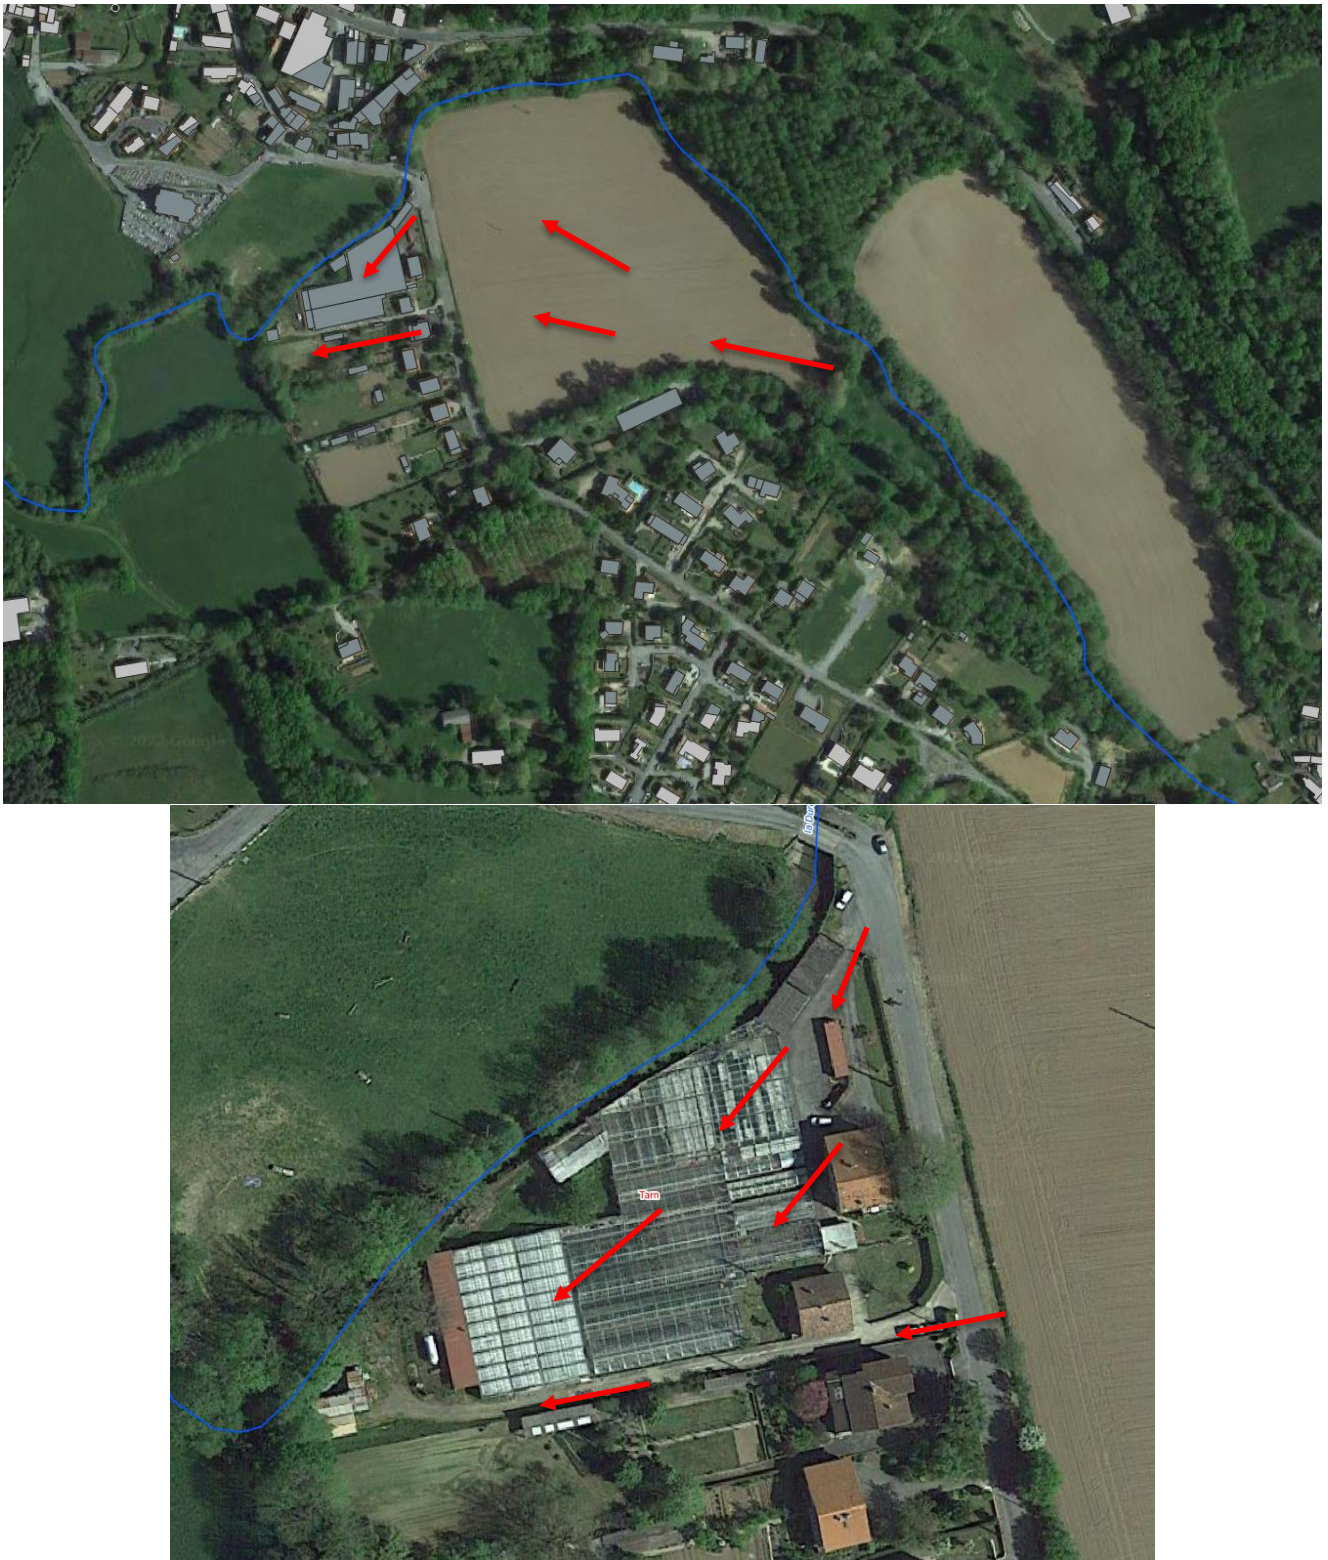
La crue a donc débordé en premier lieu dans le champ situé en le pont et le seuil sur la Durenque. Les eaux se sont ensuite écoulées du champ vers l'aval du cours d'eau en empruntant un chemin situé entre les habitations (illustration sur le plan qui suit).

Des batardeaux permettent de protéger les propriétés, mais malheureusement lors de l'évènement de 2020, le batardeau situé à l'aval du pont, protégeant les serres, à céder et l'eau s'est engouffré dans la propriété. Cependant, le mur qui ceinture la maison était suffisamment haut pour limiter les venues d'eau.

La partie en point haut du champ n'a pas été inondés lors de l'évènement de mai 2020, il en est de même pour les habitations qui ont été épargnées. Les murs longeant les parcelles étaient suffisants pour limiter le passage de l'eau.

Illustration 7 : Schéma du déroulement de la crue

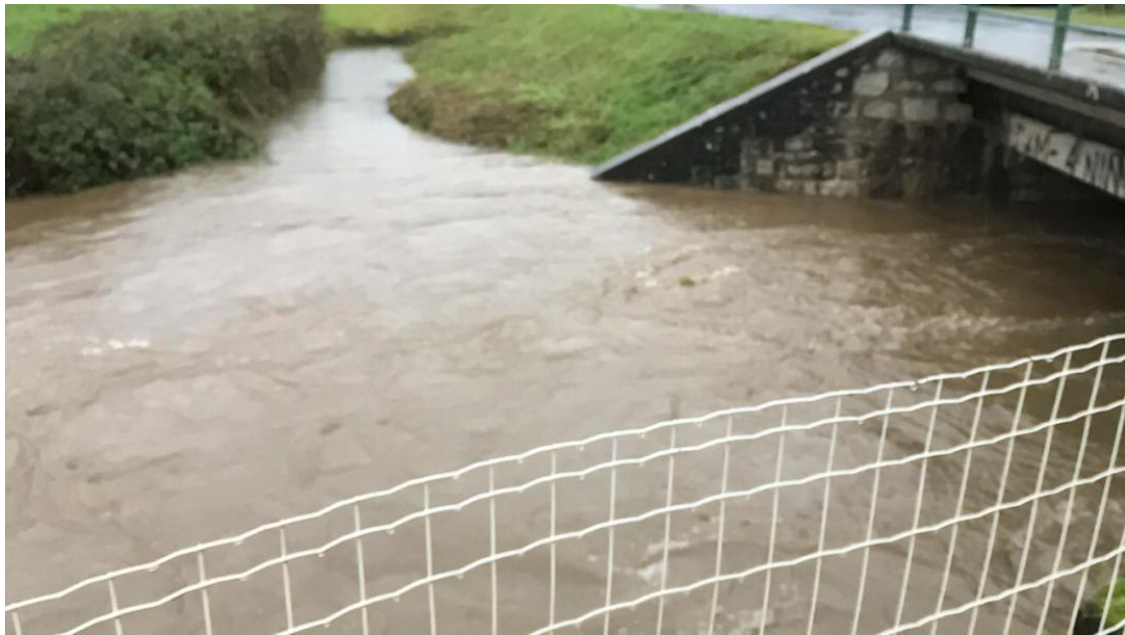
En revanche, le pont sur la Durenque n'était pas en charge durant la crue. Il restait entre 10 et 20 cm de tirant d'air comme le montre la photographie suivante prise durant la crue.

Illustration 9 : Pont sur la Durenque durant la crue de 2020

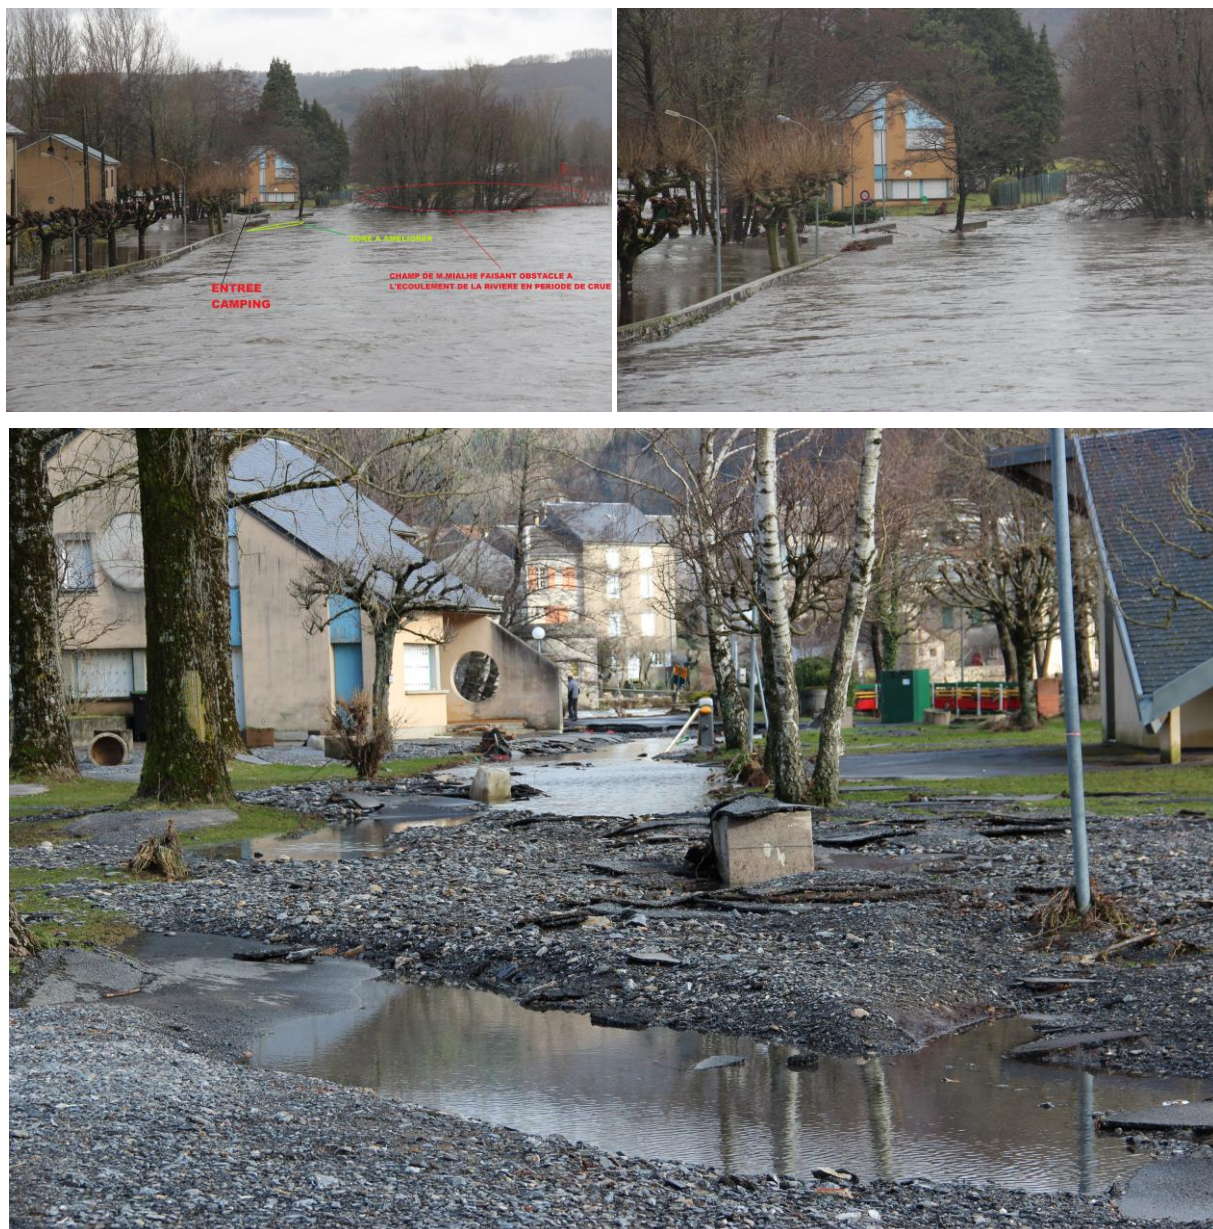
Illustration 10 : Images de la crue de 2017 sur la commune de Brassac

- Voirie emportée,
- Réseaux et installations électriques endommagés et arrachés,
- Espaces verts abîmés et arbres emportés,
- Barrière électrique de l'entrée du camping endommagée

Ces dégâts ne concernent que le camping directement impacté. Concernant la maison de santé, lors de la crue, l'accès au parking a été bloqué par la montée de l'eau. De plus, le bas du bâtiment a été impacté par l'inondation. Ce secteur pouvant recevoir du public, de surcroît des personnes malades ou handicapées doit faire l'objet d'une attention particulière.

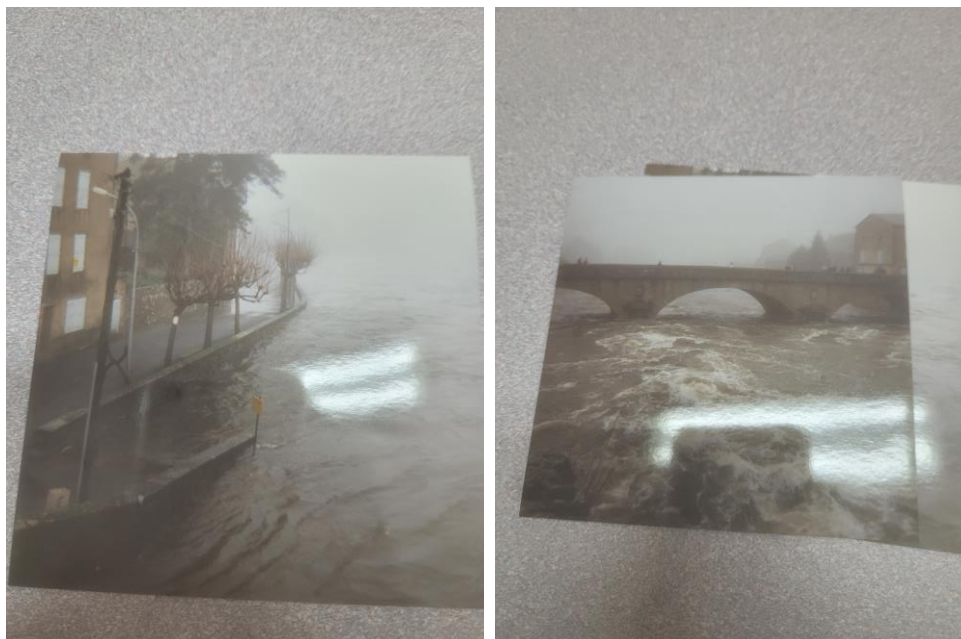
Illustration 13 : Photos de la crue de 1995 sur la commune de Brassac

Trois crues importantes ont eu lieu sur la commune en 1995, 1996 et 1999 comme en témoigne l'ancien maire de la commune de Brassac. Ce dernier a pu nous partager quelques photographies prises lors de la crue de 1995.

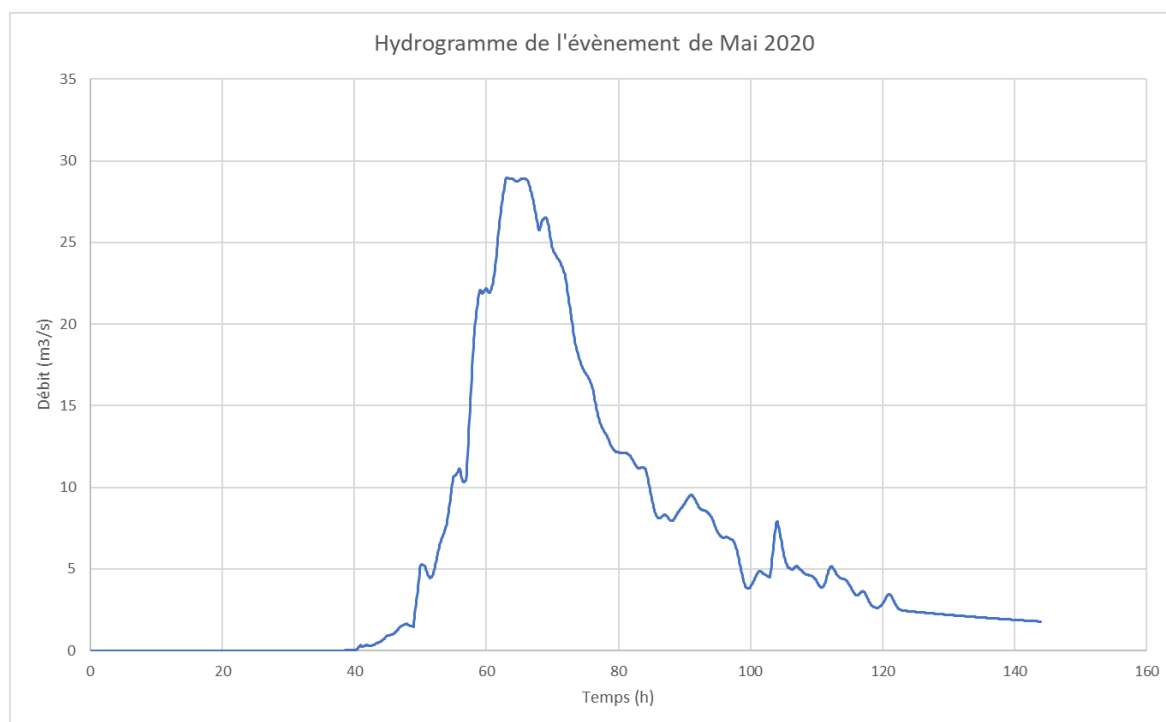
Une étude hydrologique de l'ensemble du bassin versant a été réalisée dans le cadre de la modernisation du système d'alerte des crues sur les bassins versants du Thoré de la Durenque et de l'Arnette. Dans ce cadre, une modélisation hydraulique des événements antérieurs significatifs a été réalisée. L'évènement de mai 2020 a donc été simulé. Les hydrogrammes de crue issue de cette étude sont les suivants.

Illustration 14 : Hydrogramme de la crue de mai 2020

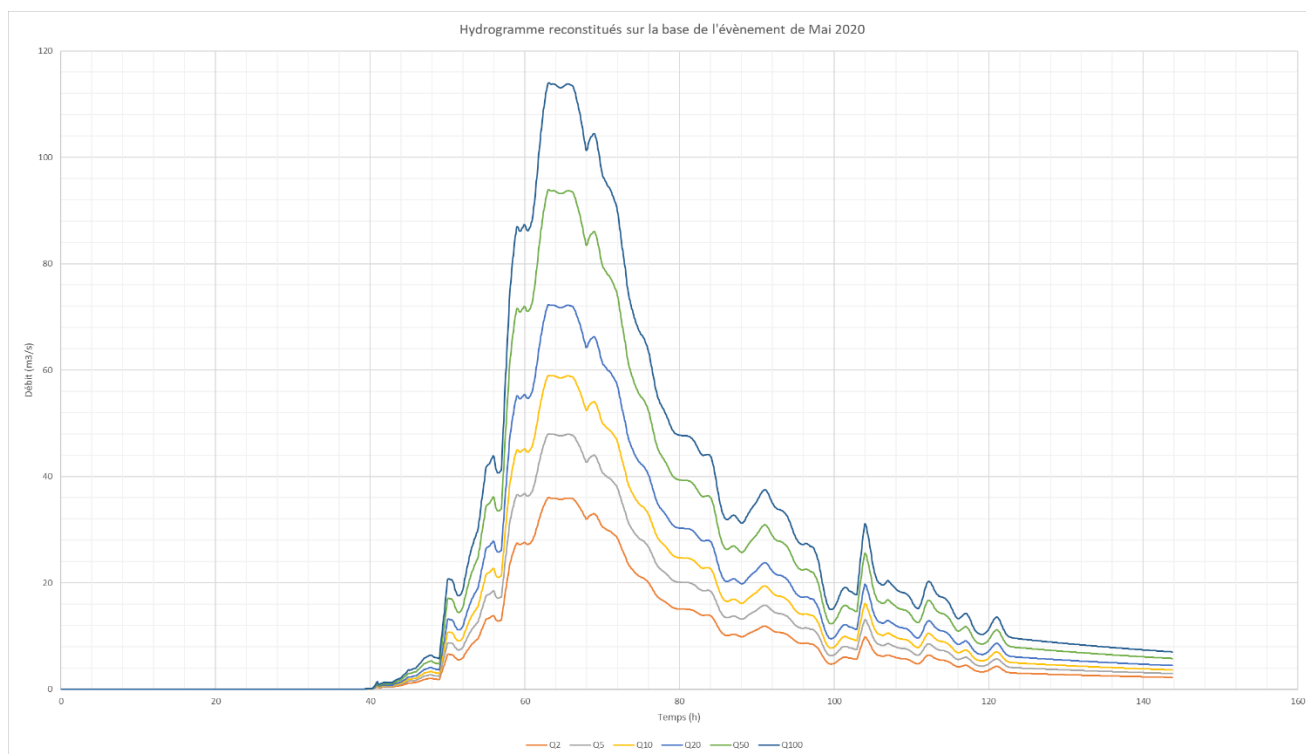
Les hydrogrammes ont été reconstitués sur la base de l'évènement de 2020. Les débits retenus et les hydrogrammes sont donc les suivants :

Illustration 15 : Hydrogrammes des crues statistiques

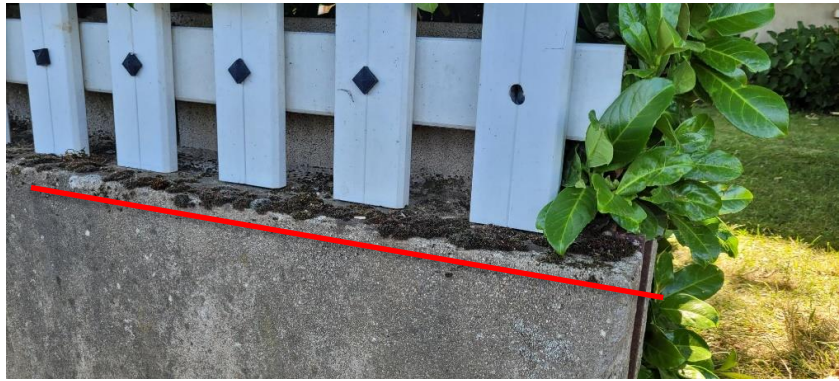
<p>Muret d'une 40aine de centimètre, l'eau débordée légèrement par-dessus lors de la crue</p>

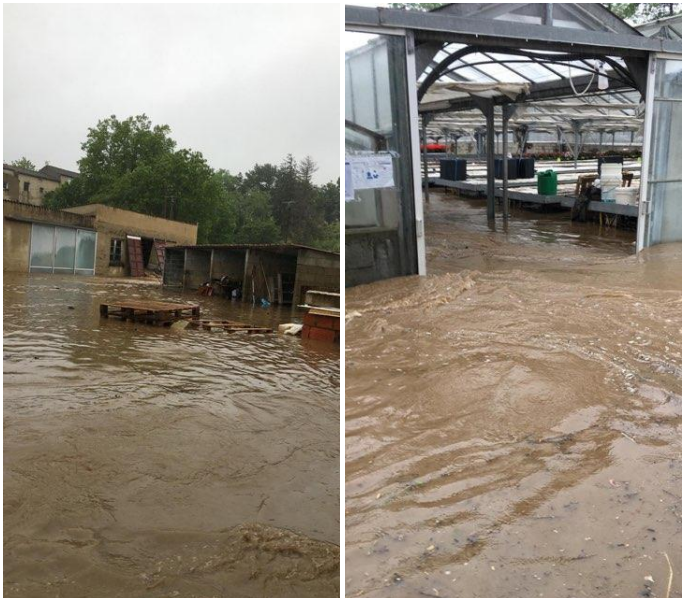
<p>Entre 5 et 10 cm d'eau sur la propriété au niveau des serres</p>

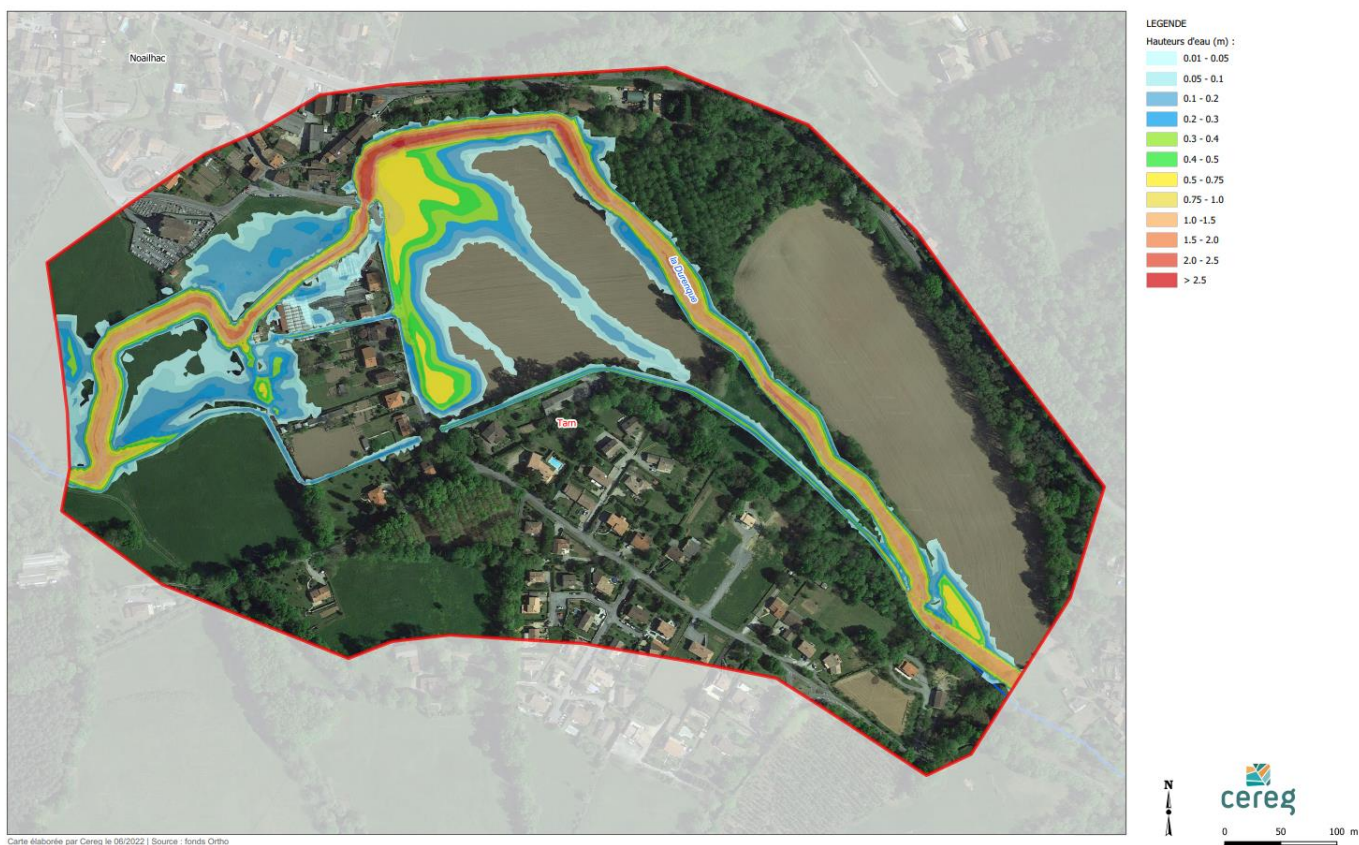
Illustration 21 : Hauteurs d'eau pour la crue de 2020

Au niveau des repères de crues obtenus auprès des habitants l'évènement est bien représenté :

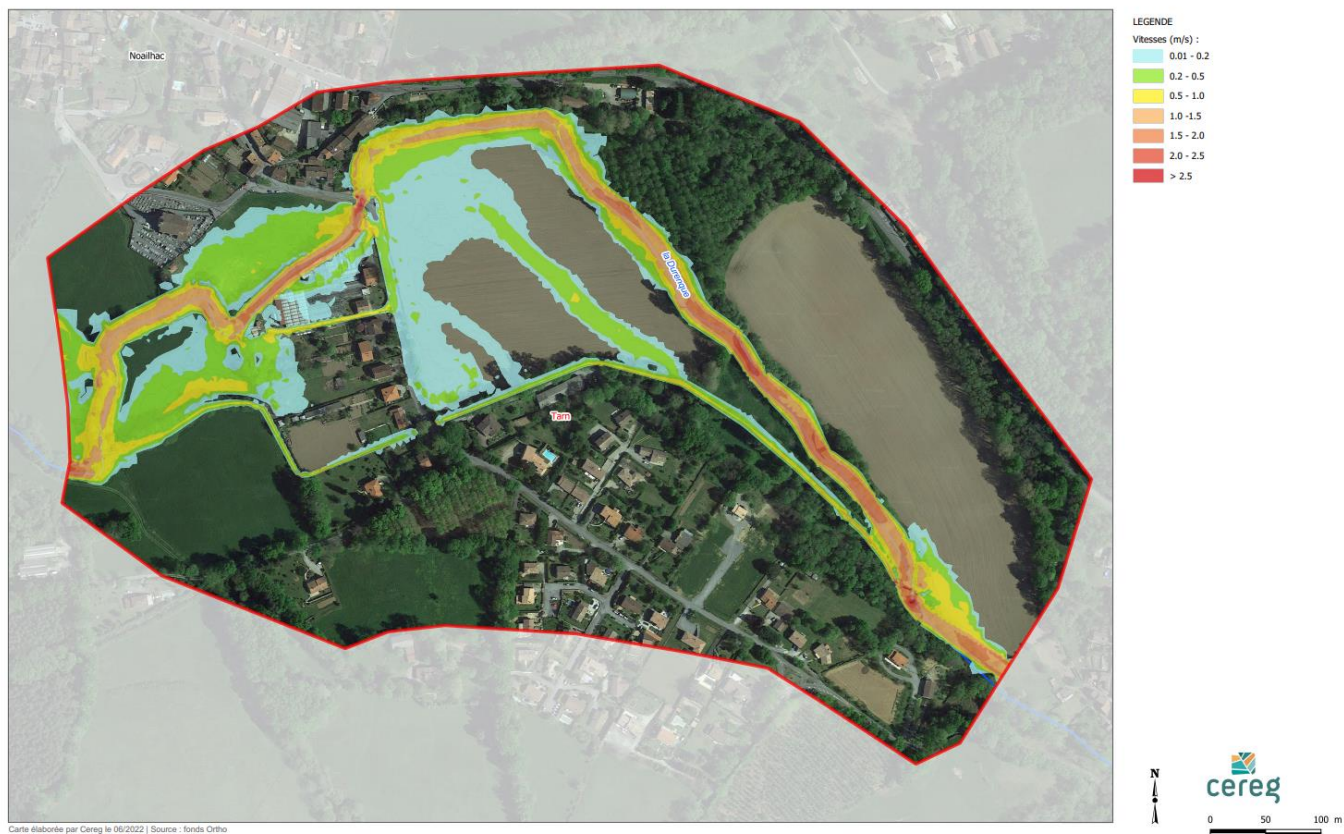
Illustration 22 : Vitesses d'écoulement pour la crue de 2020

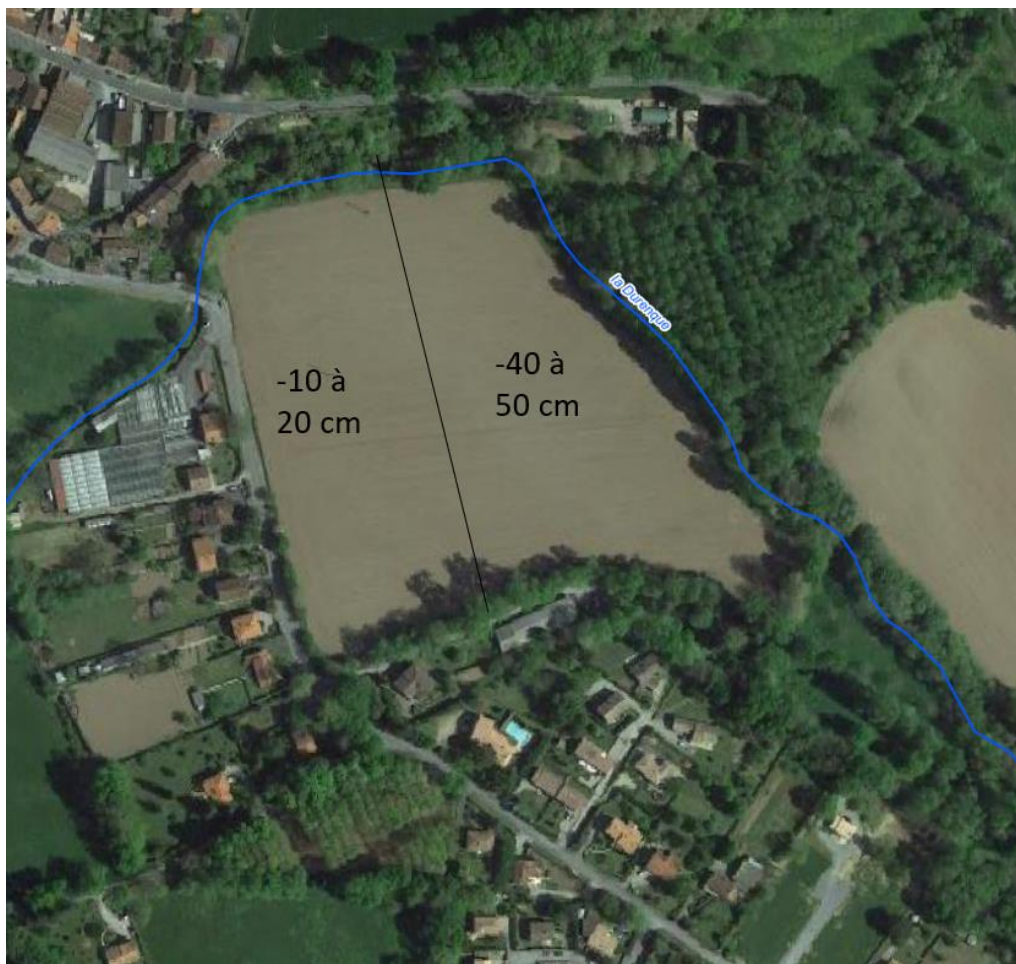
Le décaissement réalisé pour la simulation en état projet est fait de la manière suivante :

Illustration 34 : Illustration du scénario 2 aménagement de la ZEC

Le décaissement concerne environ 13 000 m³ de terre. L'incidence de ce scénario vis-à-vis de l'état actuel a été observée pour des crues fréquentes et des crues plus importantes.

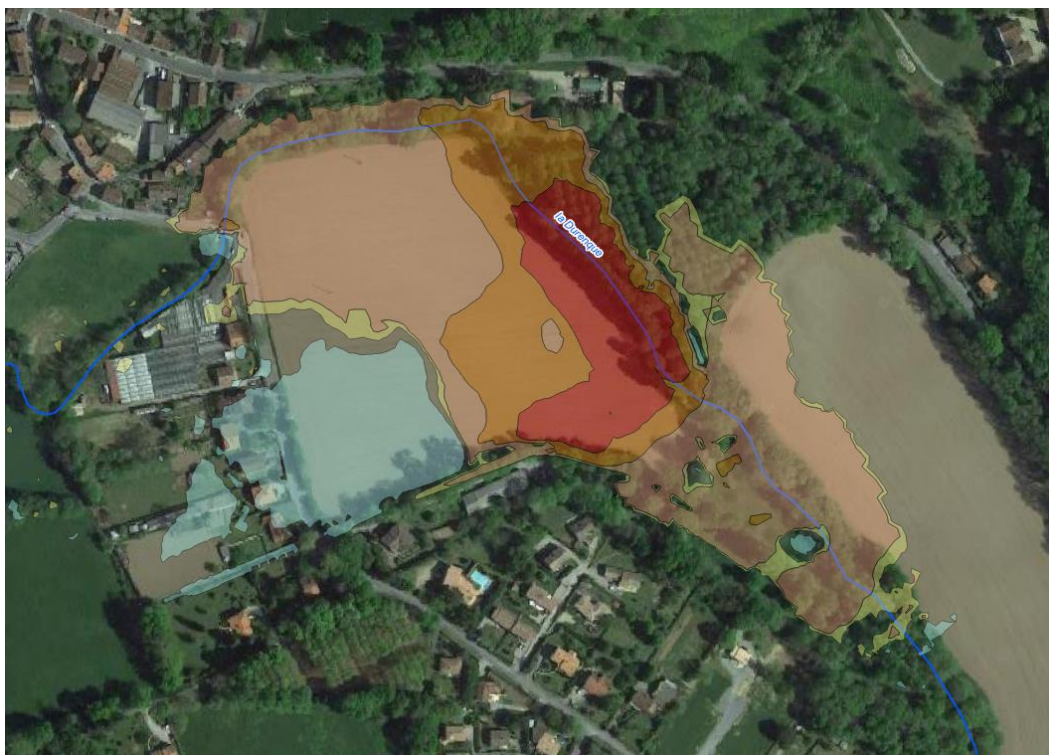
Illustration 37 : Incidence entre l'état actuel et l'état projet (aménagement de la ZEC)

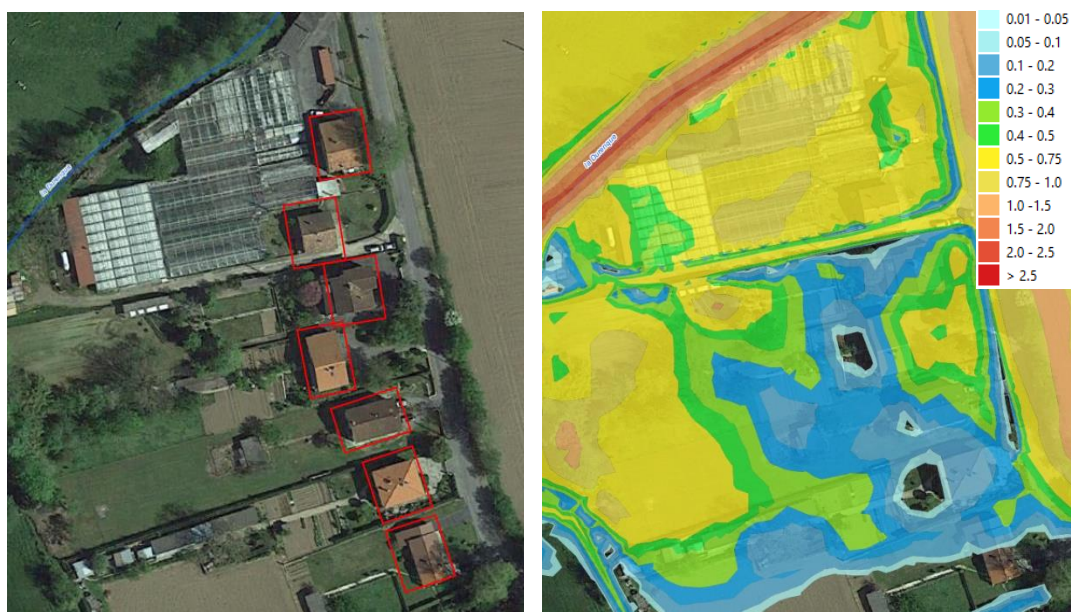
Les parcelles concernées par cette solution ne doivent pas excéder 80 cm d'eau, il y a donc six parcelles qui sont concernées par cette solution de protection :

Illustration 38 : Hauteurs d'eau sur les parcelles potentiellement concernées par de la protection rapprochées (Crue centennale)

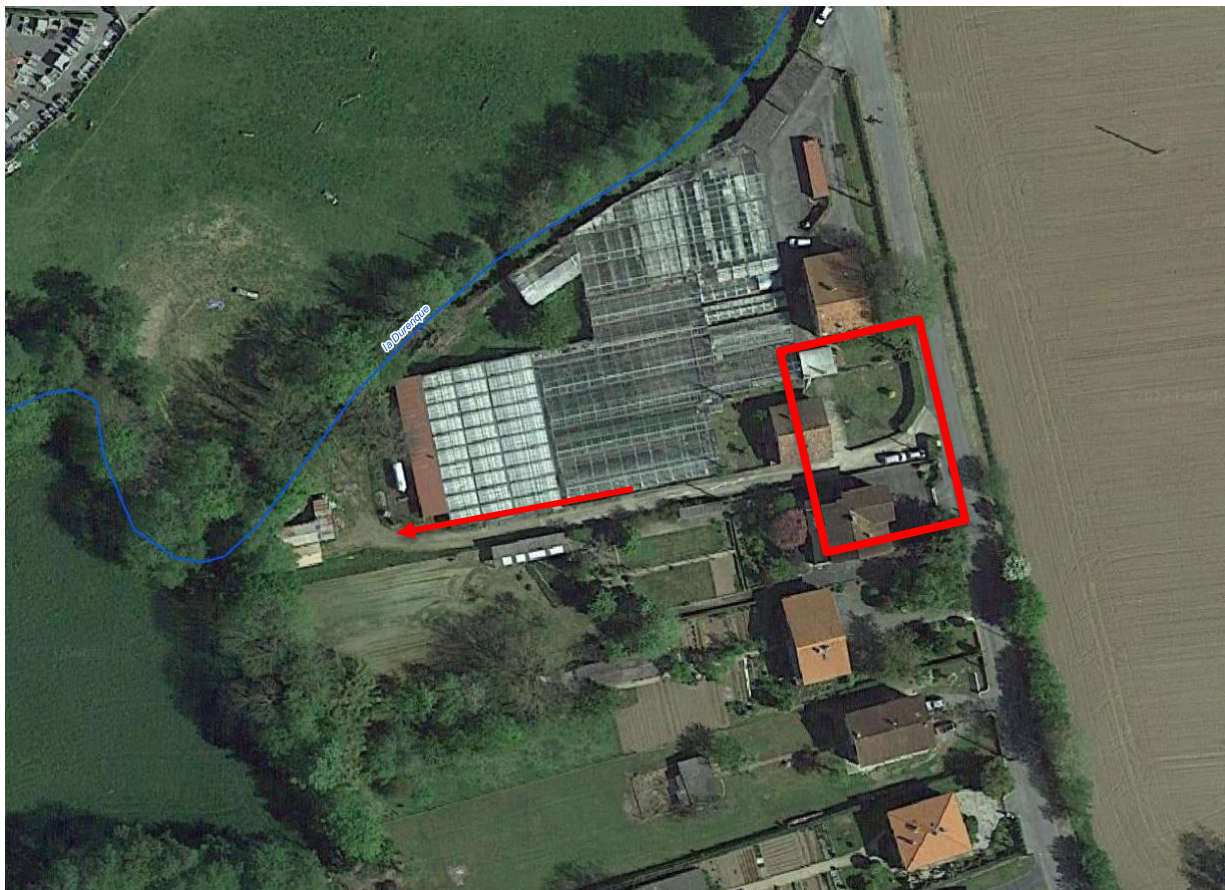
Lors de la reconnaissance sur le terrain une solution avait été identifiée. Cette dernière consiste à réaménager le chemin longeant les serres afin de favoriser l'évacuation des eaux de la ZEC vers l'aval de la Durenque.

Illustration 39 : solution d'aménagement 4
